Polička – vodovod, havárie, Pardubický kraj.
Závěrečná zpráva o výsledcích hydrogeologických
prací, monitoringu podzemní a povrchové vody.

Chrudim, prosinec 2019

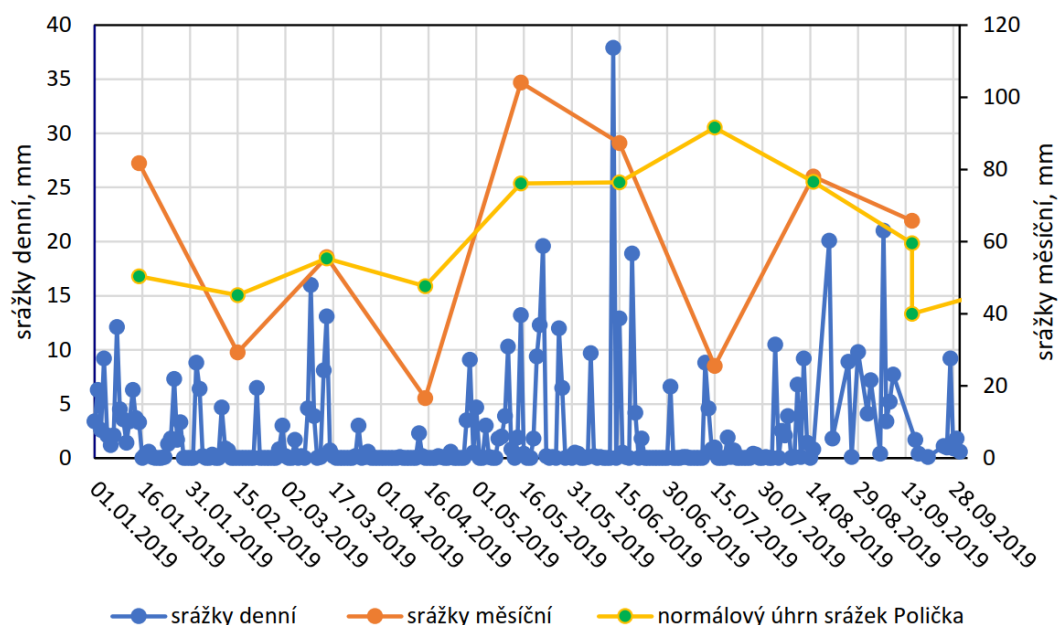
Graf č. 1: Srážkové údaje v Poličce v období leden 2019 až září 2019

měsíc	I	II	III	IV	V	VI	VII	VIII	IX	X	XI	XII	prům. rok
normál (mm)	50,4	45,1	55,3	47,6	76,1	76,4	91,6	76,6	59,5	40,0	47,4	54,4	720,6
srážky 2019 (mm)	81,7	29,3	55,7	16,6	104,1	87,3	25,5	78,1	65,8	-	-	-	-
